放射線発生装置故障等報告書

平成25年6月12日

大強度陽子加速器施設 J-PARC ハドロン実験施設における放射性物質の漏えいについて (第一報)

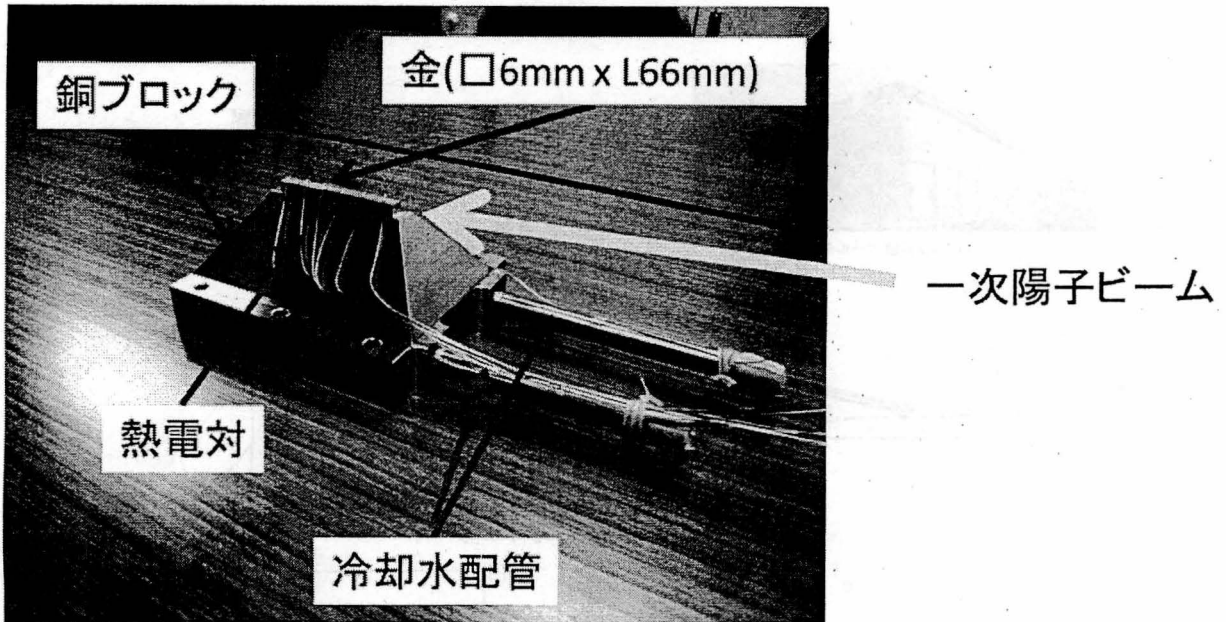
図4 ハドロン実験施設で用いている金標的

ハドロン実験施設において、図 4 に示す金標的に陽子ビームを照射し、標的で生成された素粒子を利用した実験を行っていた。平成 25 年 5 月 23 日 11 時 55 分頃、ビーム取出装置が誤作動したことにより、粒子数 3×10^{13} 個の陽子ビームが通常 2 秒間にわたって標的に照射されることを、 2×10^{13} 個の陽子ビームが非常に短い時間 (1000 分の 5 秒) で照射された。その結果、標的である金が瞬時に高温となり、その一部が破損した可能性がある。

なお、金標的は図 4 に示すように、6mm×6mm 角、長さ 66mm の金に、熱除去用の冷却水配管付き銅ブロックを取り付けた構造をしている。また、標的温度計測用に熱電対を備えており、図 5 に示す金標的容器に装荷されている。

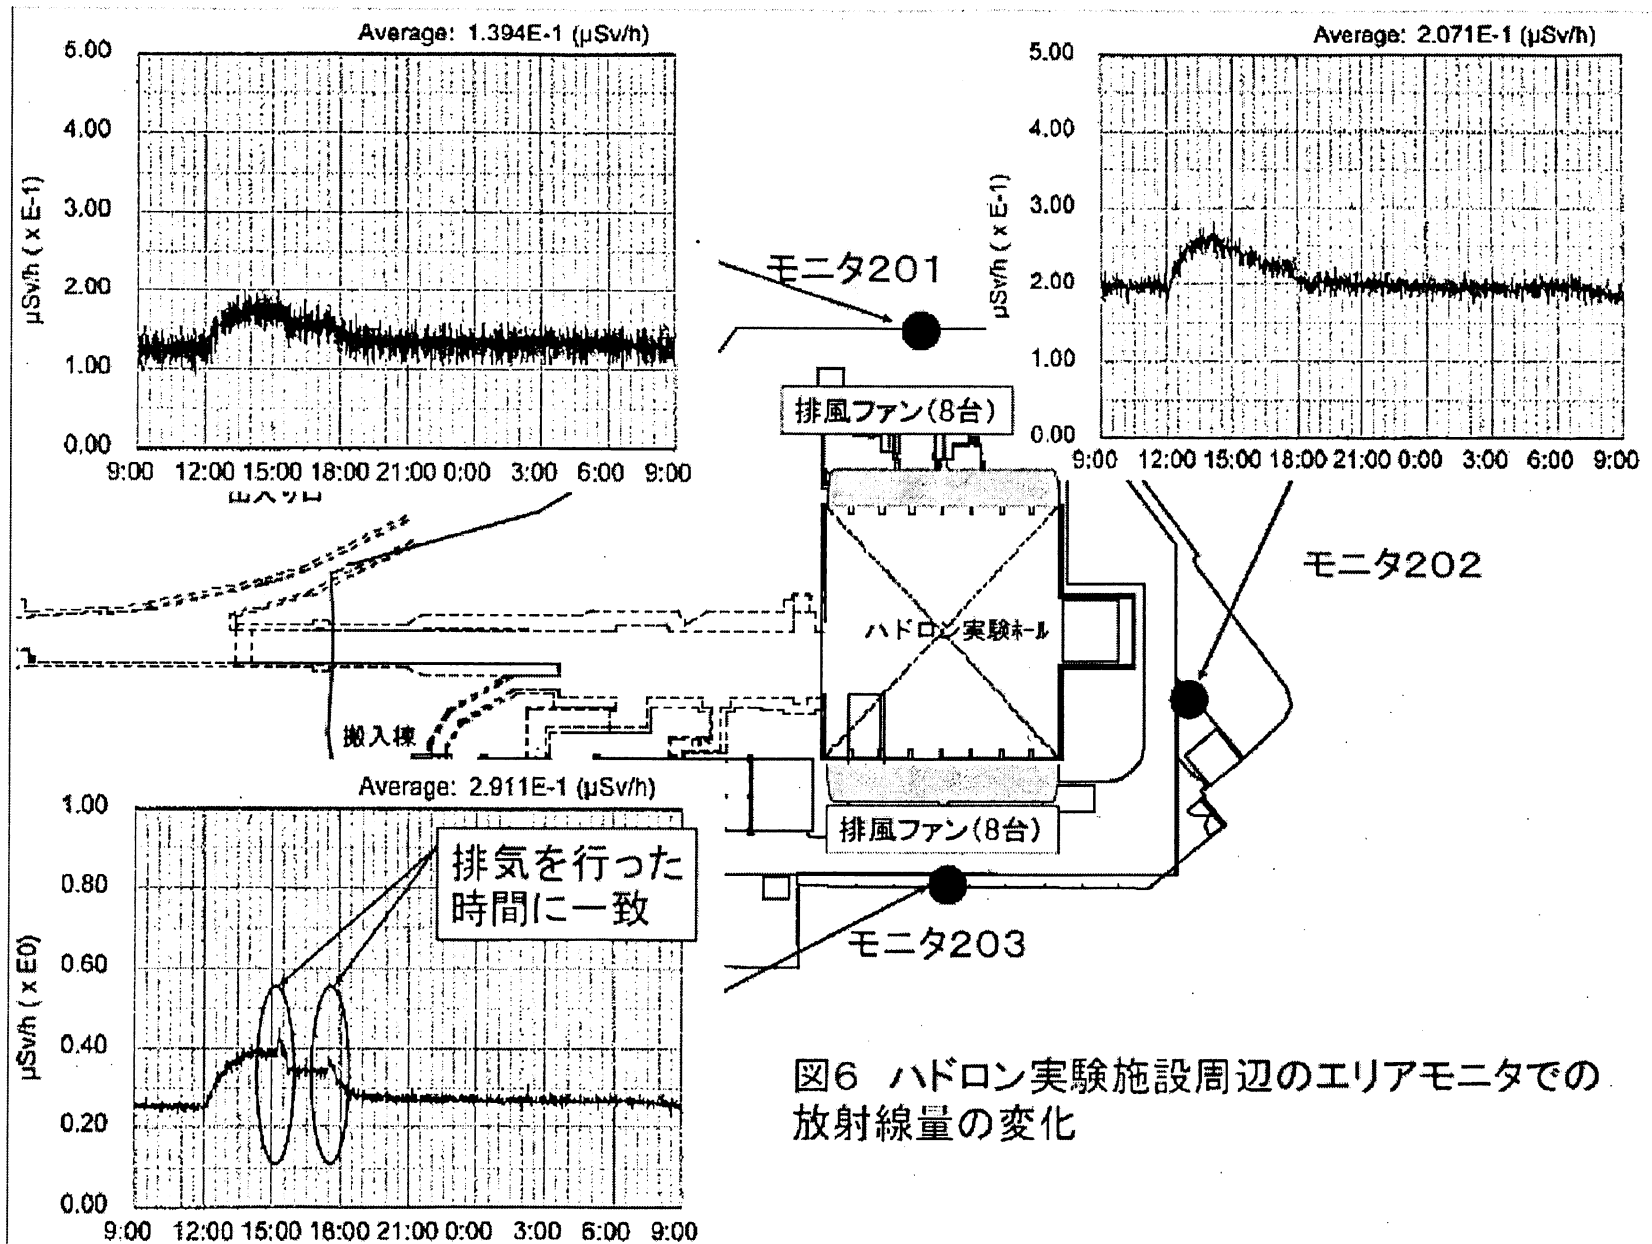
図6 ハドロン実験施設周辺のエリアモニタでの放射線量の変化

ハドロン実験ホール周辺に設置されている管理区域境界のエリアモニタの指示値に、排風ファンの動作に伴う上昇が確認された（図 6）が、原子力科学研究所に設置されているモニタリングポスト等の線量率の記録を調査した結果、放射性物質の放出による影響は観測されていなかった。一方、隣接する核燃料サイクル工学研究所のモニタリングポスト群のうち J-PARC 近くに設置されている 3 局では、通常の変動範囲を超える一時的な線量率の上昇が 2 回観測され、これは放出の時期に対応していた。ハドロン実験ホール内から放射性物質を周辺環境（管理区域外）に漏えいさせたと考えられる。
